Teadus- ja arendustöö

Nihkekindlate katendite väljatöötamine ristmikel

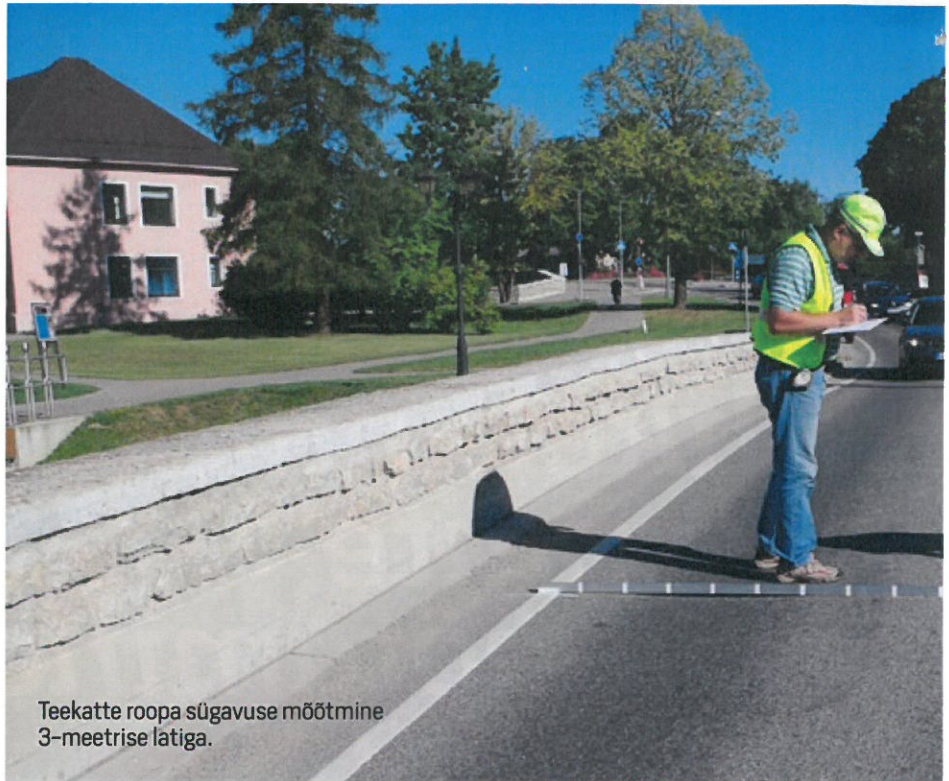
Teekatte roopa sügavuse mõõtmine 3-meetrise latiga.

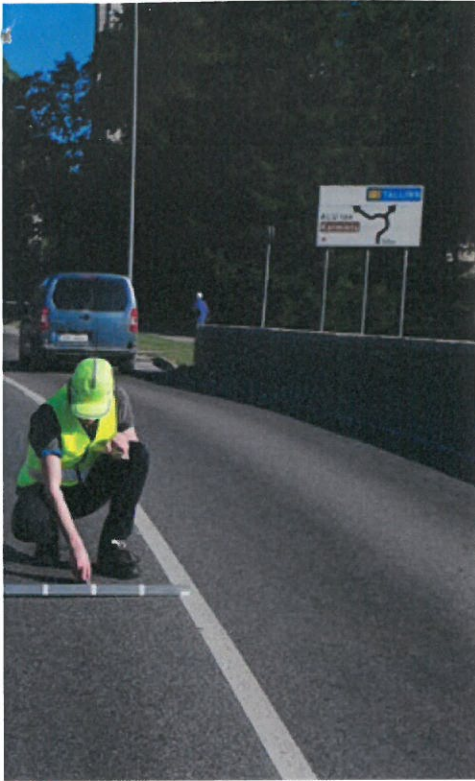
Teekatte vajumisest tingitud roopad mnt nr 11 Tallinna ringtee Põrguvälja ristmikualas.

Suurimad probleemid ristmikel esinevad stoppjoonele eelneval alal, mis võib teatud juhtudel olla ka pikem kui 100 meetrit (kui tegemist on maanteekiirusest kiiruse alandamisega või ka pikkade ootejärjekordadega). Pikem mõjuala esineb nii maanteel nr 11 Tallinna ringteel Põrguvälja ringile pealesõidul ja Jälgimäe foorrismikul kui ka maanteel nr 49 Imavere – Viljandi – Karksi-Nuia Paia ristis Imaveres. Samas on paljudel juhtudel raske tulemusi võrrelda, kuna vahetult ristmikule eelnev ala on hiljem remonditud (info selle kohta teeregistris aga puudub), kaugemal kui 100 meetrit seda teatud ei ole ja seetõttu võivad järeldused olla moonutatud.

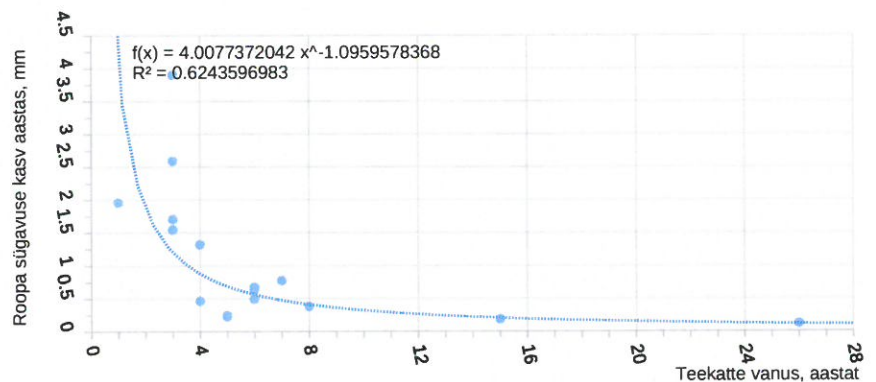
Teekatte vanuse ja roopa sügavuse aastase kasvu (taandatuna AKÖL-i väärtusele 1000 autot/ööpäevas) vaheline seos.

Võrreldes omavahel teekatte vanust ja roopa sügavuse kasvukiirust, taandatuna

1000 sõidukile (AKÖL), ilmnes, et uuematel teekatetel (vanus alla 4 aasta) on roopa sügavuse arengukiirus selgelt suurem kui vanematel teekatetel.
