# Uuring: betoontee on ajas vastupidav

Hiljaaegu viis Teede Tehnokeskus läbi põhjaliku Tallinna–Narva maanteele 1967. aastal ehitatud vana betoonkattega tee uuringu, enne, kui see lammutati. Teede Tehnokeskuse aruanne ja kogunud teedeinseneri, betoonteede eksperdi **Arvo Tinni** kommentaarid annavad väärtuslikke juhtnööre tulevikus Eestis betoonteede projekteerimiseks.

**N**arva maantee betoontee lõigu uurimise eesmärk oli vana betoonkatend põhjalikult läbi töötada, testida, analüüsida ja dokumenteerida ning saadud informatsioon arhiveerida. Uuringu viis läbi Teede Tehnokeskus AS **Marek Truu** eestvedamisel, koostades aruande "Riigimaantee nr 1, Tallinn–Narva, Iru lõigu vana betoontee omaduste väljaselgitamine ja analüüs".

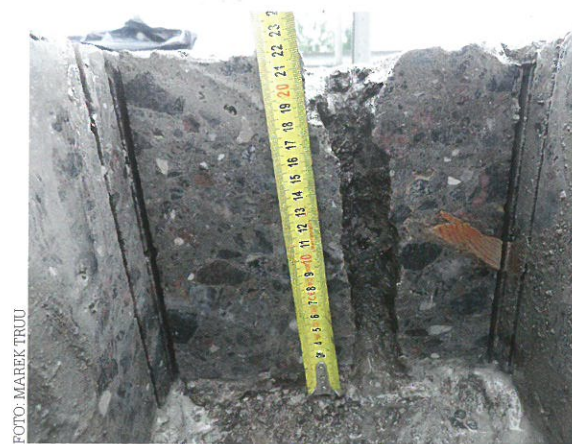
Testlõigul mõõdeti betoonplaadi paksuseks 220 mm.

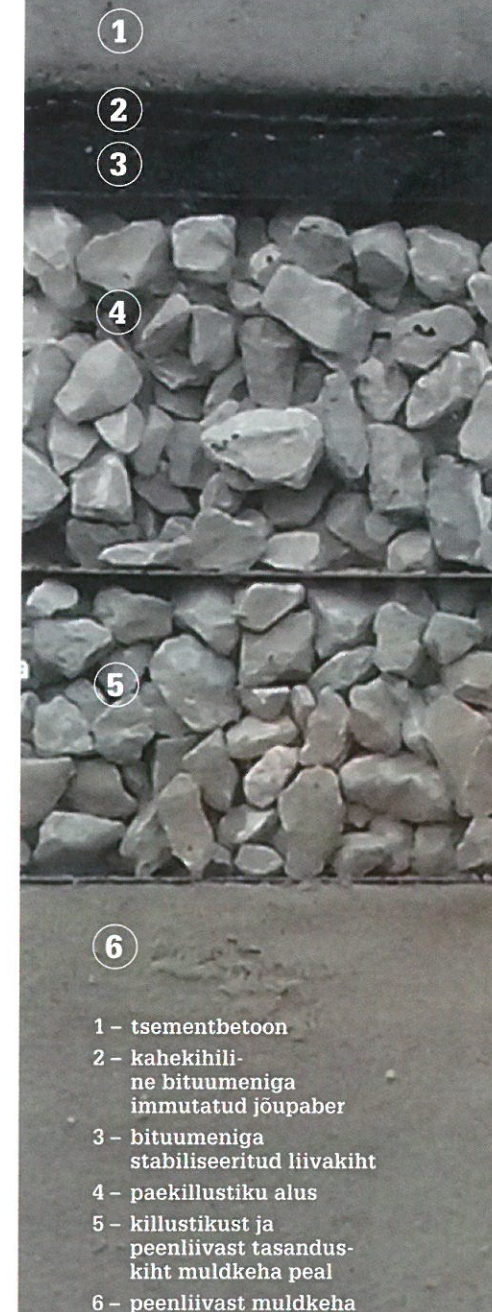
FOTO PAREMAL: Narva mnt betoontee läbilõige Eesti Maanteeamusemi ekspositsioonist.

- 1 – tsementbetoon
- 2 – kahekihilise bituumeniga immutatud jõupaber
- 3 – bituumeniga stabiliseeritud liivakiht
- 4 – paekillustiku alus
- 5 – killustikust ja peenliivast tasanduskiht muldkeha peal
- 6 – peenliivast muldkeha

- 22 cm betoon
- 6 cm bituumeniga segatud jäme liiv
- 29 cm killustikku
- 57 cm (kogu paksus)
