Исследование: бетонная дорога прослужит много лет

Недавно компания Teede Tehnokeskus провела основательное исследование построенного в 1967 году шоссе Таллинн-Нарва с бетонным покрытием. Отчёт Teede Tehnokeskus и комментарии опытного дорожного инженера, эксперта по бетонным дорогам Арво Тинни, дают ценные советы по проектированию бетонных дорог в Эстонии в будущем.

Целью исследования построенного из бетона отрезка Нарвского шоссе было тщательно проработать, протестировать, проанализировать и задокументировать старое бетонное покрытие и заархивировать полученную информацию. Исследование проводила компания Teede Tehnokeskus AS по инициативе Марек Труу, который составил отчёт "Выяснение и анализ свойств ирусского отрезка старого бетонного шоссе № 1, Таллинн-Нарва".

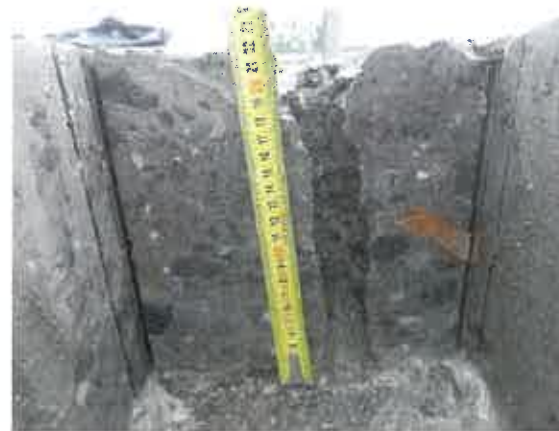
В процессе тестирования измеряли толщину бетонной панели.

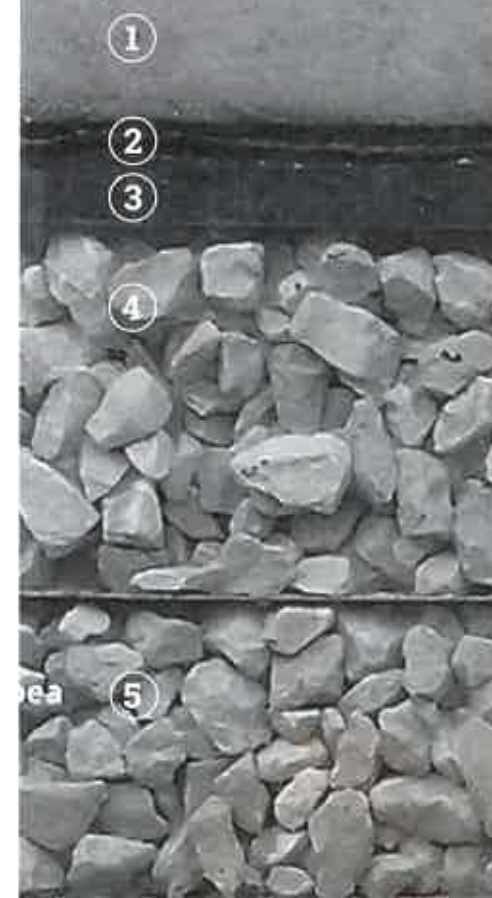
Справа: Разрез дорожного покрытия Нарвского шоссе. Из экспозиции Музея шоссежных дорог Эстонии.

- 1 - цементный бетон
- 2 - пропитанная битумом двухслойная бумага
- 3 - стабилизированный при помощи битума слой песка
- 4 - основа из известнякового щебня
- 5 - выравнивающий слой из щебня и мелкозернистого песка на земляном полотне
- 6 - земляное полотно из мелкозернистого песка

Бетонное основание В дизайне было предусмотрено:

- 22 см бетон
- 6 см смешанный с битумом песок крупной фракции
- 29 см щебня
- 57 см
