TTÜ koormus- katsetused: Särevere silla kuulsusrikas lõpp

Särevere silla koormuskatsetused on osa Maanteeameti pikemaajalisest uuringust, et hinnata Nõukogude Liidu ajal rajatud raudbetoonsildade kandevõimet lähtuvalt pidevalt suurenevast liikluskooormusest. Ettevõtmisest teeb ülevaate Tallinna Tehnikaülikooli sillaehituse õppetooli professor Juhan Idnurm.

SÄREVERE SILD

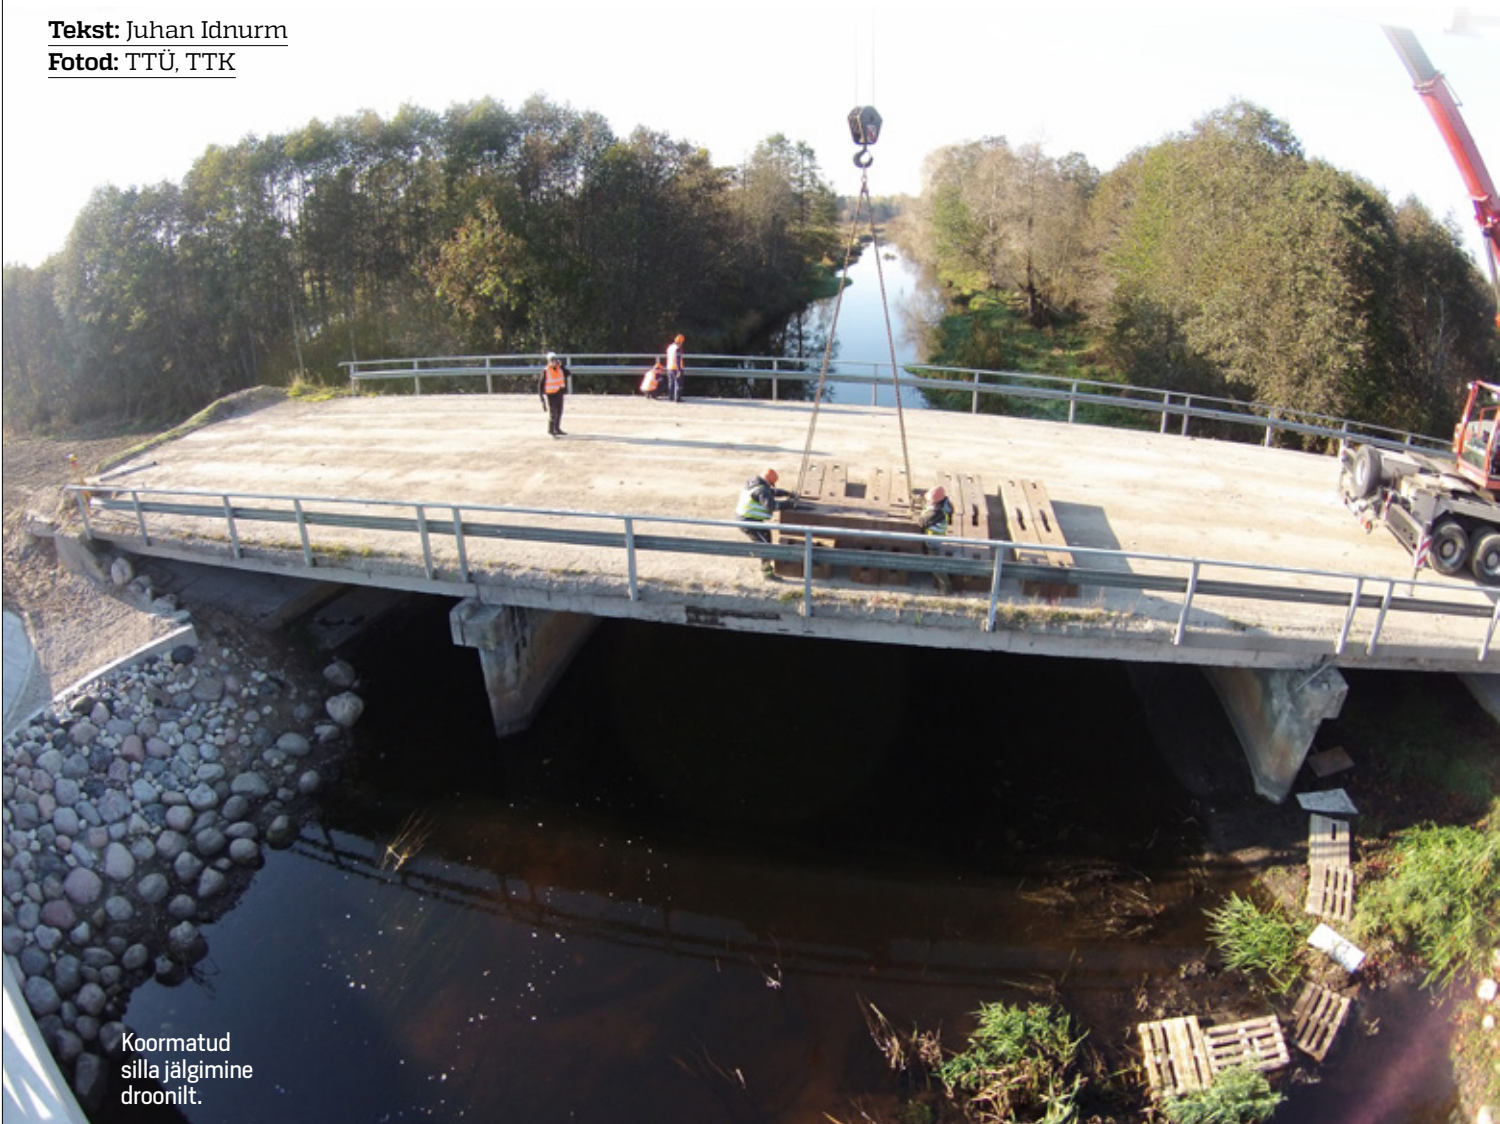
Koormatud
silla jälgimine
dronilt.

Koormamise ajal jälgiti lisaks deformatsioonide mõõtmisele ka pragude arenemist raudbetootalades. Keskmises avas kasutati lähedalt drooni ja kaugemalt suure suumiga fototehnikat. Äärmiste talade pragunemist oli võimalik jälgida vahetult ja mõõta nende suurus mõõtemikroskoobiga. Dünaamiline katsetamine tehti kahes etapis: enne ja pärast silla staatilist katsetamist. Lisaks katsetamisel kasutatud koormusmudelitele leiti teoreetiliste arvutustega silla sisejõud ka NATO MLC koormusmudelitele ning liikluses olevatele raskeveokite teljekoormustele.

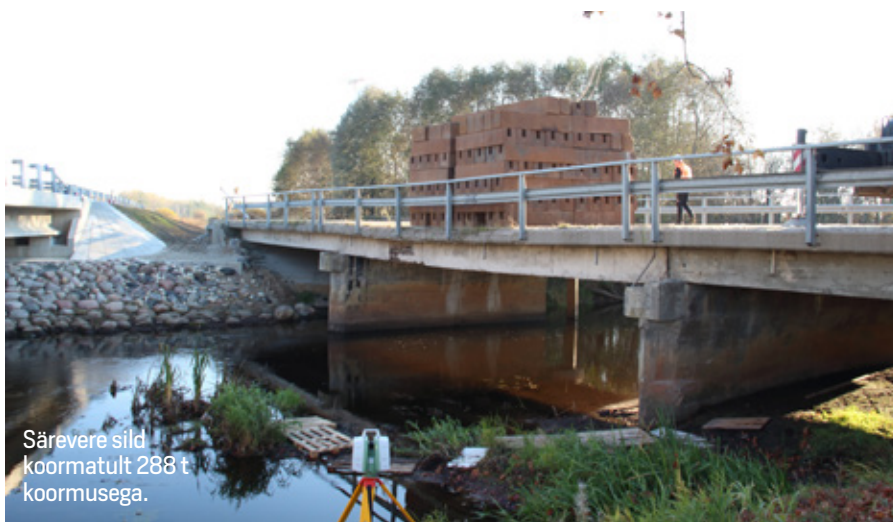
Särevere sild koormatult 288 t koormusega.

Silla katsetamine toimus mitmes järgus ja selle käigus simuleeriti erinevaid koormustüüpe. Äärmist, lühemat ava koormati SNIIP-kohase koormusega N-30 ja EVS-EN-kohase koormusega KM-1. Keskmine ava koormati SNIIP-kohase koormusega NK-80, algse kogukaaluga 80 t, mida hiljem suurendati etappide kaupa kuni 288 tonnini, et saavutada silda purustav koormus. Koormuste täpselt paigaldamiseks märgiti värvi abil silla tekiplaadile

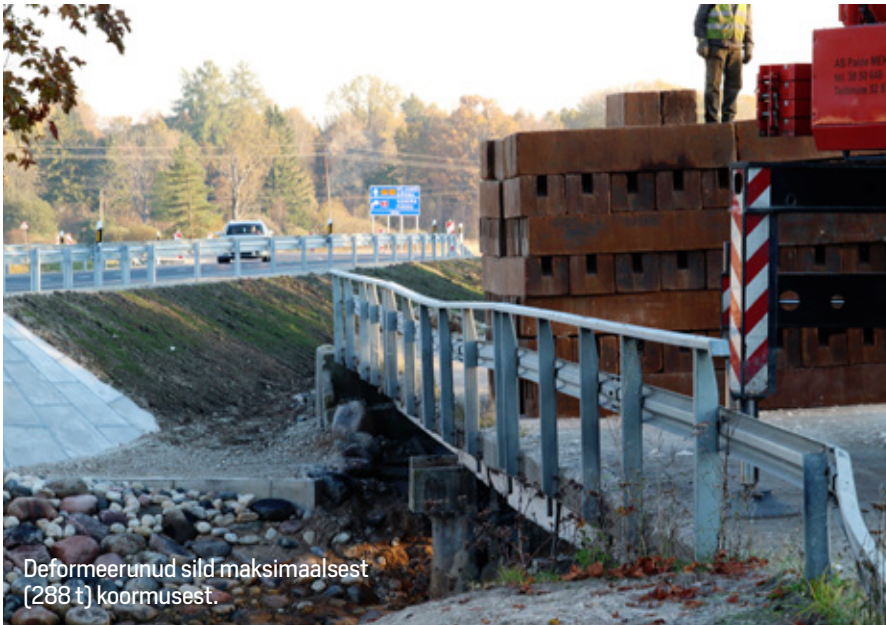
Deformeerunud sild maksimaalsest (288 t) koormusest.

deformatsioonid ületasid kasutuspiirseisundi piirsurust 34 mm 2,5-kordselt, seega muutus sild katsetamise tulemusena kasutuskõlbmatuks. Koormuse edasise suurendamisel oli oht silla füüsiliseks purunemiseks.
