# BETOONKATTEGA TEEDE EHTAMINE EESTIS –

## KAS MAJANDUSLIKULT TASUV?

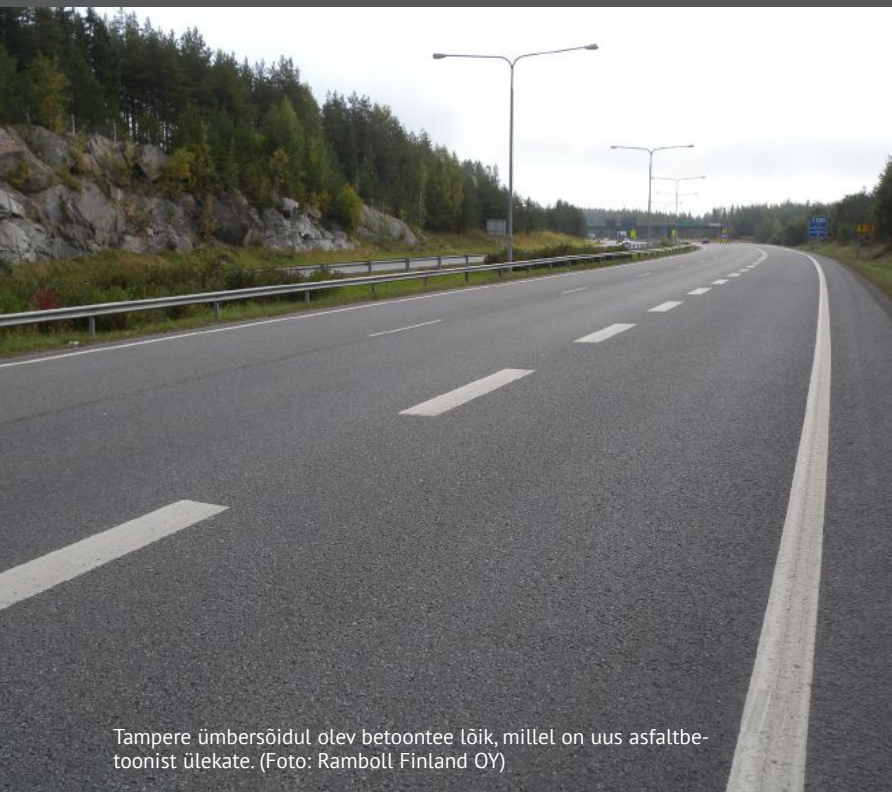
Tampere ümbersõidul olev betoonitee lõik, millel on uus asfaltbetoonist ülekate. (Foto: Ramboll Finland OY)

12 mm) ning kuna betooni järelkivinemise tulemusena tugevus ületas 100, kujunes teemantlihvimise hinnapakumine kordades suuremaks teelõigu asfaldiga ülekatte maksumusest, on tänaseks betoonkatend säilinud vaid osadel rampidel. Soome otsustas aastal 2006 lõpetada betooniteede alased uurimis- ja seiretööd, kuna betoonkatend ei taga kõrgemale hinnale vastavalt paremat kulumiskindlust.

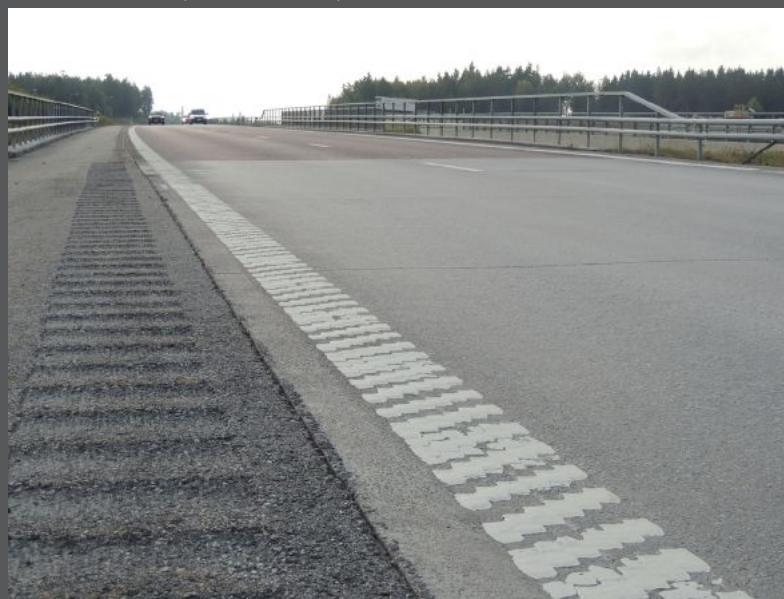
Vuuk kahe betoonplaadi vahel, Uppsala. (Foto: Ain Kendra)

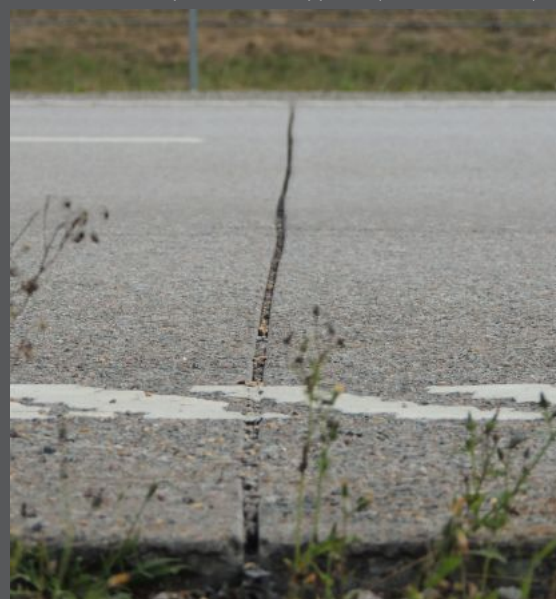
Vaade betoonteelt remonditud silladekile, Uppsala - Mehedeby vaheline maantee. (Foto: Ain Kendra)

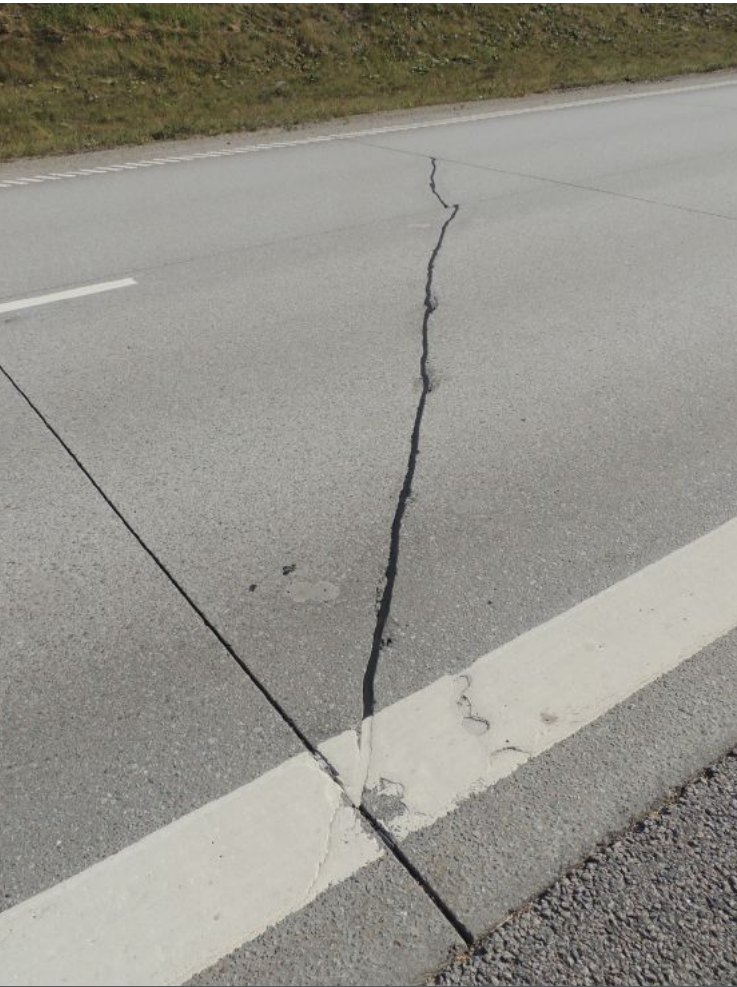
Murdunud betoonplaat, mille praod on täidetud pehme mastiksi-ga, Uppsala. (Foto: Ain Kendra)

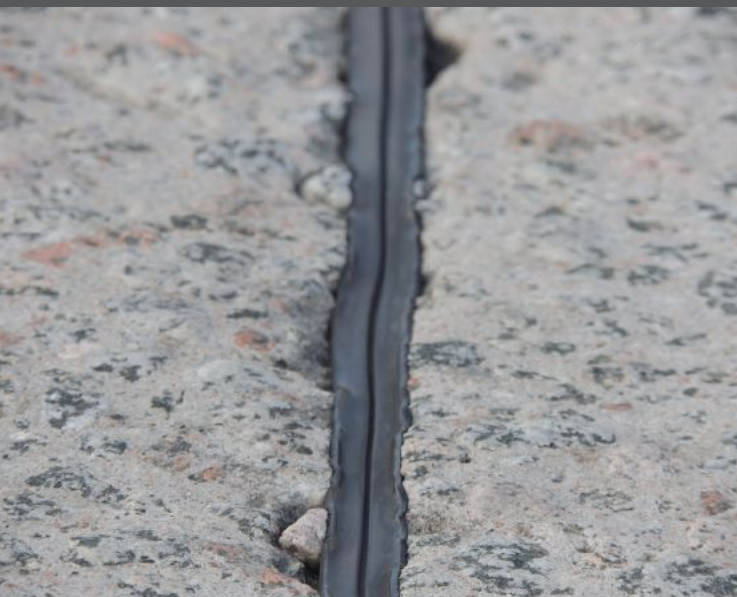
Betoonkatendi remondis paigaldatud uus vuugitihend, Uppsala. (Foto: Ain Kendra)
