Kas aukudega või aukudeta?

Kes meist ei unistaks autost..., konstateeriti kunagi ühes laulusalms. Nüüd on selle unistuse täitumine kõigiti reaalne. Isegi 500 euro eest võib saada üsna sõidukõlbliku auto. Ja siis tuleb uus unistus – et oleks meil ometi siledad ja aukudeta teed.

JÜRI KIVI, FOTOD: AUTOR JA TOOTJAD

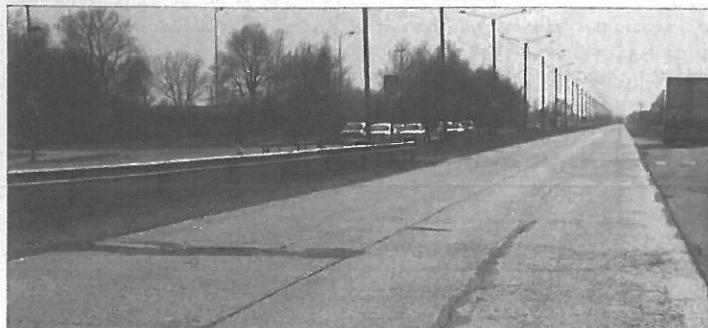
Siin on näha, kuidas betoonkate on paisudes end „tagajalgadele“ ajanud ja pärast asfaltbetooniga remonditud. Tasane pole ta ikkagi.

TÄNASENI vastu pidanud betoonkatendiga teelõik Peterburi maanteel Väos. Vasakul sõidurajal on näha kunagi üles kerkinud ja asfaldiga parandatud koht.

tati riigiteele 1967. aastal ja sellest Peterburi maanteele ehitatud katetest on tänagi veel alles Tallinna piiridesse jääv lõik kuni Pirita sillani ja pisut ka sillast edasi kuni uue Loo-Maardu teelõiguni. Aukartustäratav iga – 46 aastat! Selleni ei küüni asfaltkate kunagi. Samas, ega see betoonkate ka enam kuigi heas korras ole.

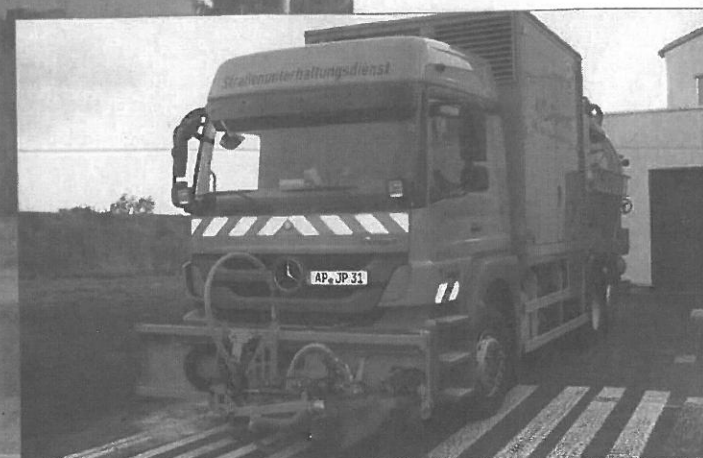
SELLINE masin Saksa firmalt Weigel peseb teelt maha mistahes materjaliga tehtud markeeringu. Nimelt peseb, sest ta teeb seda kõrgsurvepesuri põhimõttel tavalise veega. Eemaldatud sodi imeb ta oma kereesse ja tee on puhas. Aga asfalt on ilusti alles! Samal moel saab selle tehnoloogiaga eemaldada teelt libedaid kohti ja bituumenilalke.

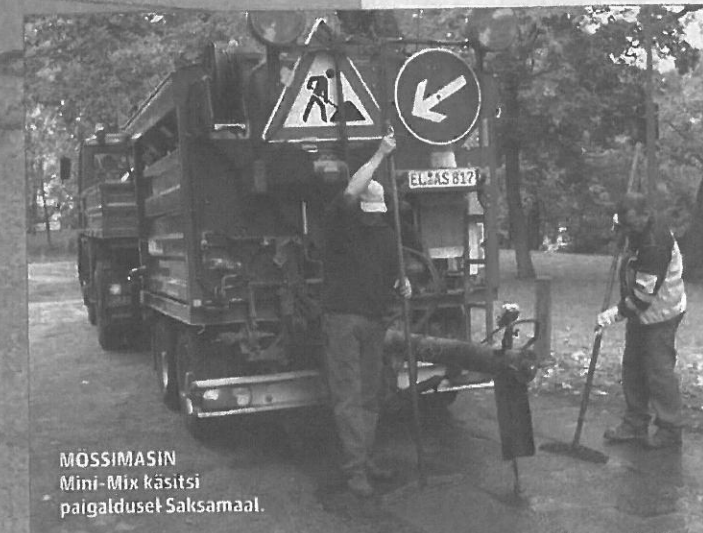
MÖSSIMASIN Mini-Mix käsitsi paigaldusel Saksamaal.

Roopaid saab likvideerida erinevalt. Näiteks roopakoht kuumutatakse, freesitakse üles, lisatakse uut sama tüüpi asfaltsegu ja paigaldatakse freesitud ribasse tagasi. Teine võimalus on remont külma asfaltse-guga ehk niinimetatud mössiga. Ja kolmas võimalus - roopa koht freesitakse välja ja paigaldatakse sinna täiesti uus asfaltisegu. Madalamate roobaste sügavuse vähendamiseks kasutatakse ka ribapindamist, mille puhul pinnatakse ainult roopa sügavamamat osa. Paraku see viis ei anna tulemuseks tasast katet.

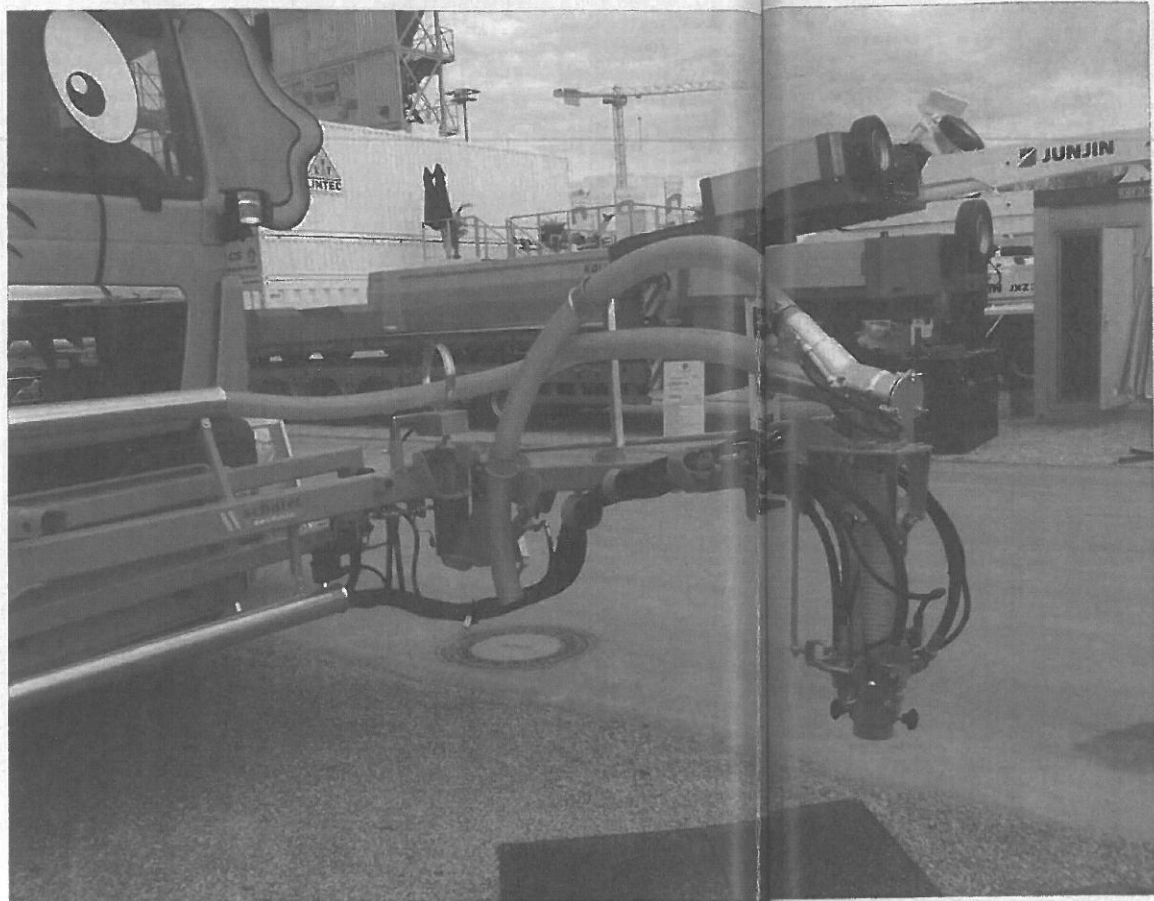
BAUMA 2013 eksponaadiks oli ka juba ammu tootmises olev seade, mis võimaldab kitsaid tranšeesis freesida (suur freesiteradega ketas). Keskkel oleva freesiga saab freesida igasuguseid asfaldiauri vastu äärekive või kandiliste kaevuluukide ümbrusi; parempoolne „ratas” on aga frees, millega saab igasuguste kaevude ümbrusi ringjooneliselt lahti freesida. Kõik see käib tavalise kopplaaduri ette.

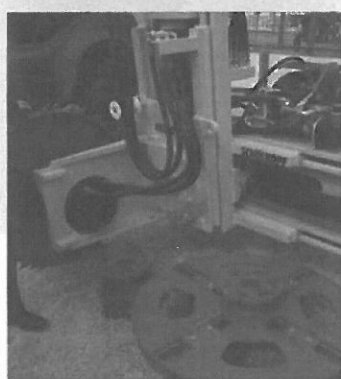
BETONKATTE ehitamine Ämari lennuväljal. Selline tehnika sobib ka maanteedele.

Betoonkatendeid on Eestis siiski ka hiljuti ehitatud - lennuväljadel, sest lennukite seisuplatsidel ja järesematel pöördekohtadel tekkisid asfaltkattesse kiiresti roopad. Ka ettevõtjad on nendest huvitatud olnud ja Viru Keemia Grupp on jõudnud praktiliste katsetusteni. Mitmel pool on kasutatud ka nn Tjumeni plaate, mida Eestist omal ajal Lääne-Siberisse naftateede ehitamiseks veeti. Võib loota, et siiski leidub kunagi ka Eesti üldkasutatavatel teedel betoonkatenditele taas oma nišš.

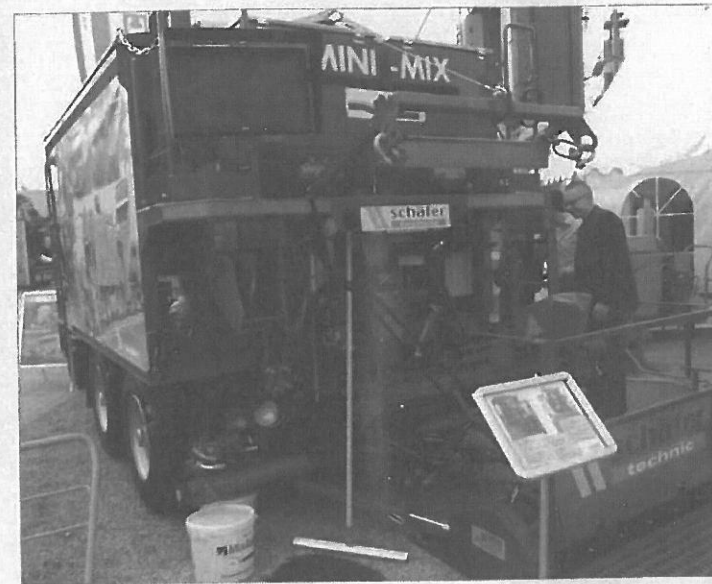
VÄIKE mössi paigaldamise masin Mini-Mix koos taga oleva laoturiga roobaste täitmiseks BAUMA 2013 messil.
